**ایران
ورجاوند**

مجله ایران‌شناسی | سال ۲۲ | شماره ۲ | بهار و تابستان ۱۳۹۸ | ۳۰۰۰۰ تومان

بازسازی سقف اتاق رنگین در باباجان*

رابرت کارل هنریکسون

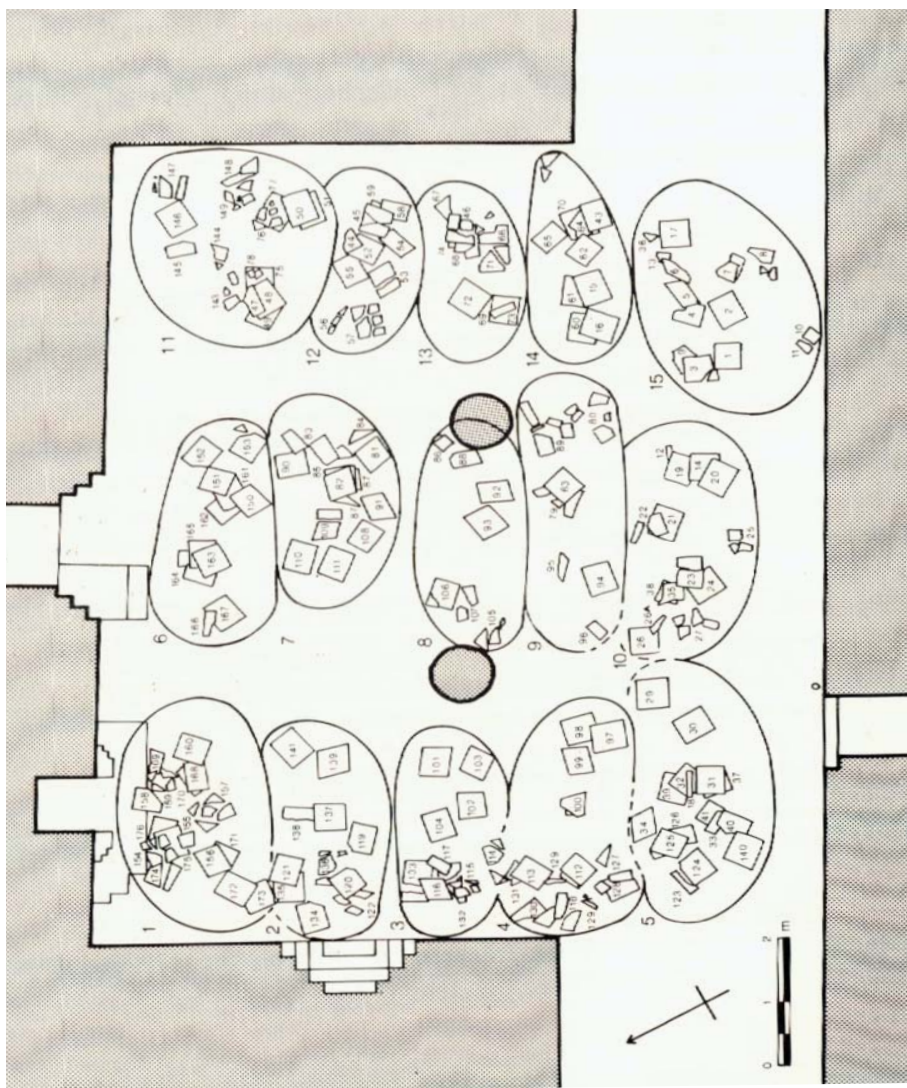
تصویر ۲. نقشه گروه‌های کاشی فروریخته در کف اتاق رنگین، طبق Goff (Henrickson, 1983 :86)

طبق نظر گاف، در سه گروه اصلی کاشی هر کدام ۱۳ کاشی در طول و پنج کاشی در عرض دارد. بین هر سه گروه چندین گروه مشخص از کاشی هست که تشکیل بلوک‌هایی از چهار یا پنج کاشی در طول با پنج کاشی در عرض می‌دهد. با این حال، گاف بازسازی کاملی از سقف ارائه نداده است. هنریکسون ۱۵ بلوک با پنج دسته در هر گروه تشخیص داده است. گروه قسمت شرقی، از شماره ۱۱ تا ۱۵ دسته‌بندی شده است که کاملاً قابل تشخیص است. حدود بلوک شماره ۴ در پنج گروه قسمت غربی کمی نامشخص است. در گروه مرکزی، حدود بلوک‌های ۶ و ۷ و ۱۰ دیده می‌شود ولی محدوده بلوک‌های شماره ۸ و ۹ به طور تقریبی مشخص است (تصویر ۲).

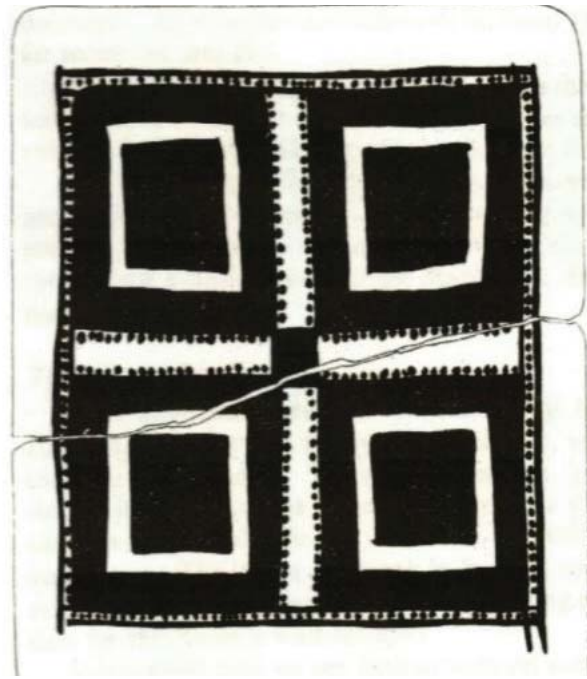
تصویر ۳. طرح استاندارد (Goff, 1969: 134)

۱. طرح استاندارد: یک صلیب سفید به صورت طرح نگاتیو با یک مربع کوچک قرمز رنگ در مرکز آن، داخل کاشی را به ۴ بخش تقسیم می‌کند. داخل هر ربع یک مربع قرمز رنگ خالی وجود دارد که وسط کاشی را کادربندی می‌کند (تصویر ۳).

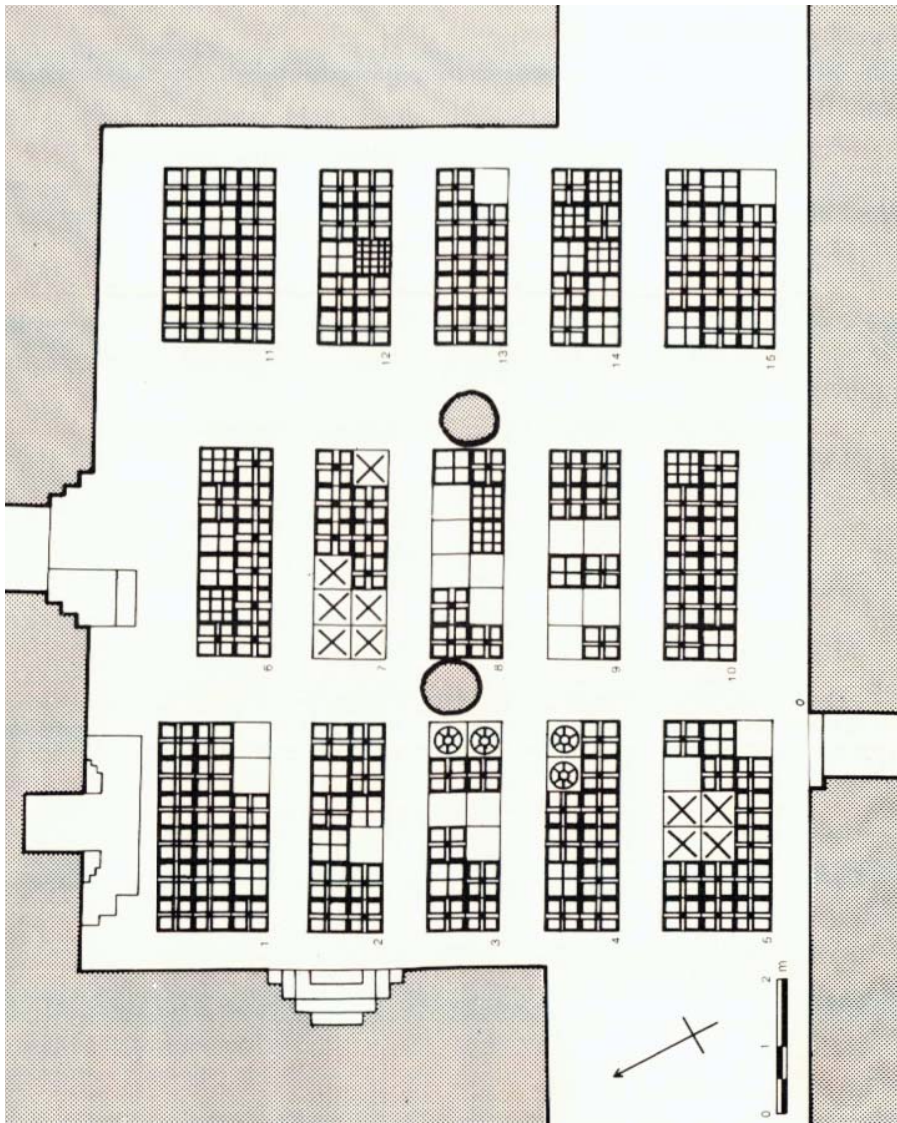
تصویر ۴. بازسازی کاشی‌های سقف اتاق رنگین (Henrickson, 1983: 92)
